## MODALITA' DI POSA

### REALIZZAZIONE DEL SOTTOFONDO

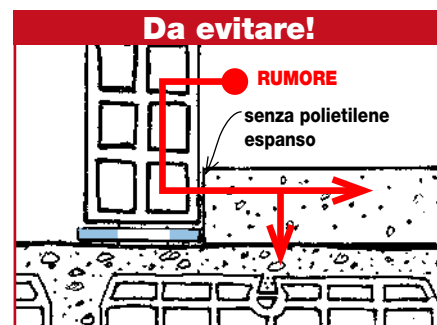
**Desolidarizzazione laterale.** Isolare il sottofondo dai muri con delle strisce adesive di poliuretano espanso di 2÷3 mm di spessore e di 1÷2 cm più alta del sottofondo. *La mancanza della striscia aumenta la trasmissione laterale dei rumori.*

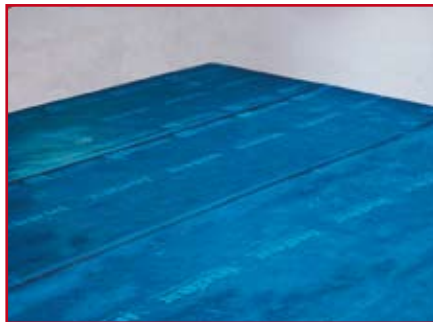
**Posa di FONOSTOPDuo in monostrato.** Lo strato isolante dovrà sopportare il traffico di cantiere, dovrà essere costituito da materiali durevoli e imputrescibili.

FONOSTOPDuo è l'isolante acustico dei rumori di calpestio che soddisfa le esigenze sopradescritte e, con uno spessore ridotto, è dotato di elevatissime prestazioni. Posare i rotoli conforme il naturale senso di svolgimento, rispettando la disposizione della faccia inferiore (in basso) e superiore (a vista) indicato per ogni tipo di FONOSTOP.

FONOSTOP posato a rovescio si impregnerebbe di malta, perdendo così il potere isolante.

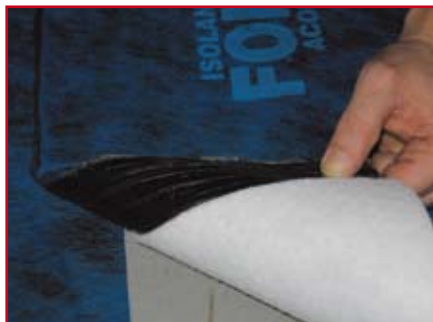
**Sormonte laterali.** FONOSTOPDuo è dotato di aletta di sormonto incorporata di 5 cm. Sormontare i teli nel senso longitudinale, lungo l'apposita fascia di sormonto accotandoli con cura (escluso FONOSTOPBar e FONOSTOPCell che vanno solo accostati).

Una eventuale sovrapposizione difettosa può causare un ponte acustico e ridurre l'efficacia dell'isolamento.

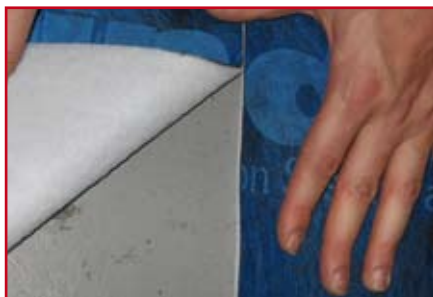
**Le teste dei teli.** Accostare con cura le teste dei teli evitando di sovrapporle.  
Un accostamento imperfetto causerebbe un ponte acustico riducendo l'isolamento.

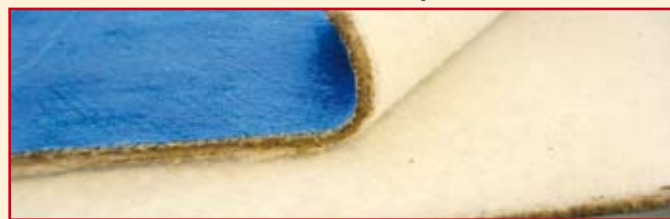
### Posa in doppio strato. FONOSTOPDuo+FONOSTOPDuo

Nel caso di FONOSTOPDuo in doppio strato il **primo strato** verrà posato "alla rovescia", con la faccia bianca rivolta verso l'alto sormontando longitudinalmente i fogli lungo l'apposita fascia di sormonto e accostando accuratamente le teste dei teli evitando di sovrapporle. Le linee di accostamento e sormonto non vanno sigillate e i teli verranno rifilati al piede delle parti verticali. I fogli del **secondo strato** verranno posati con la faccia bianca rivolta verso il basso parallelamente ai fogli del primo strato e a cavallo delle linee di accostamento di questi. I teli, sormontati longitudinalmente lungo l'apposita fascia di sormonto, nel senso trasversale verranno accuratamente accoppiati testa a testa senza sormonti e verranno rifilati al piede delle parti verticali. Successivamente si sigillano le sovrapposizioni e le linee di accostamento con l'apposito nastro adesivo. Le successive fasi operative sono le stesse indicate per la posa in monostrato.

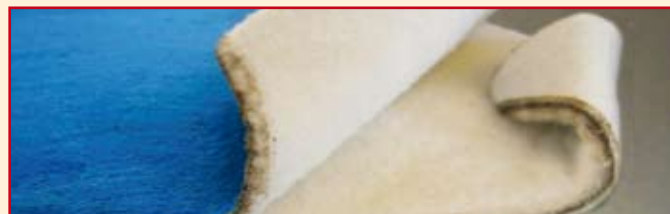
### Posa in doppio strato. FONOSTOPTrio+FONOSTOPDuo

Nel caso di posa combinata con FONOSTOPTrio+FONOSTOPDuo il **primo strato** sarà costituito da FONOSTOPTrio dotato di tessuto non tessuto bianco su entrambe le facce e provvisto di due cimose di sormonto contrapposte. I teli verranno posati sul piano di posa sormontandoli longitudinalmente lungo le apposite fasce di sovrapposizione mentre le teste dei teli verranno accostate con cura evitando di sovrapporle. I teli verranno rifilati al piede delle parti verticali e le linee di sormonto e accostamento non vanno sigillate.

Il **secondo strato** è costituito da teli di FONOSTOPDuo posati a cavallo dei sormonti del primo strato e parallelamente a questo. I fogli verranno sovrapposti nel senso longitudinale lungo la fascia di sormonto predisposto sui teli e accostati con cura nel senso trasversale evitando di sovrapporre le teste. I fogli vanno rifilati al piede delle parti verticali e le linee di sormonto e accostamento vanno accuratamente sigillate con l'apposito nastro adesivo. Le successive fasi operative sono le stesse indicate per la posa in monostrato.

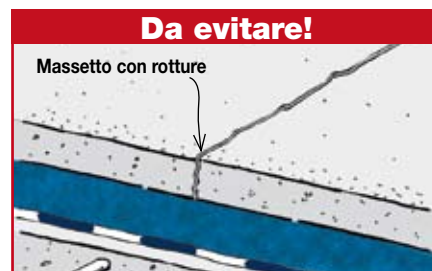
**Stesura dell'armatura metallica.** Stendere sempre massetti cementizi armati. L'armatura del massetto sarà costituita da una rete metallica elettrosaldata zincata con maglia di 5x5 cm circa, o da armature di prestazioni analoghe. *La mancanza dell'armatura può causare la rottura del massetto e e possibili penalizzazioni delle prestazioni.*

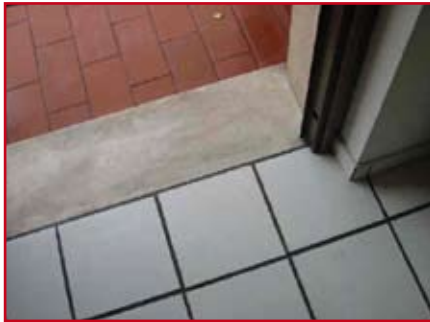
**Giunti in corrispondenza delle soglie.** Prevedere un giunto e una sigillatura elastica fra le pavimentazioni e la soglia di entrata e di accesso alle terrazze. Un eventuale giunto rigido di malta fra soglia e pavimentazione causerebbe un ponte acustico penalizzando l'isolamento acustico anche di 8 dB.

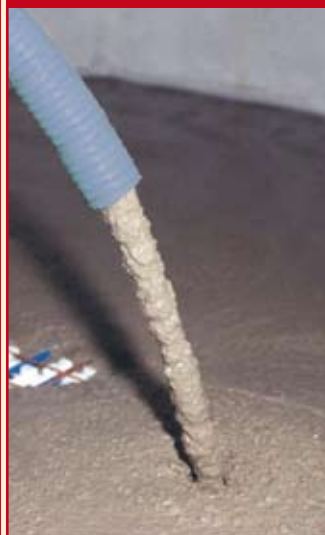
CONSISTENZA SEMIFLUIDA,  
FLUIDA O SUPERFLUIDA

Nel caso siano previsti impasti a consistenza "semifluida" (classe s3)\*, "fluida" (classe s4)\* o superfluida (classe s5)\*.

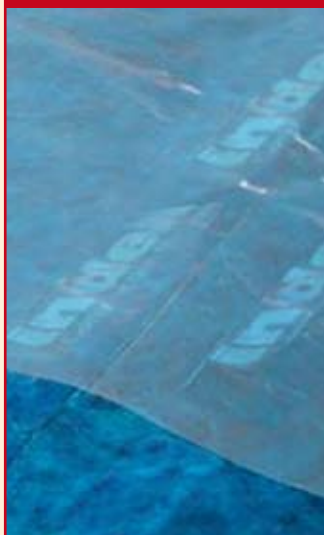
FILM  
DI POLIETILENE

In alternativa alla sigillatura dei sormonti con nastro SIGILTAPE su tutta la superficie può esser steso un foglio di polietilene da 0,01 mm di spessore che verrà risvoltato sulle pareti per almeno 10 cm.

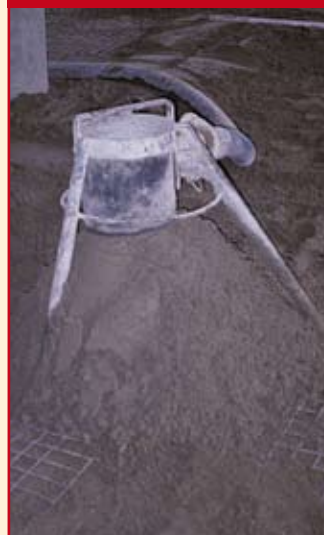
CONSISTENZA  
UMIDA O PLASTICA

Il massetto cementizio viene normalmente confezionato a consistenza "umida" (classe s1)\* o "plastica (classe s2)\*.

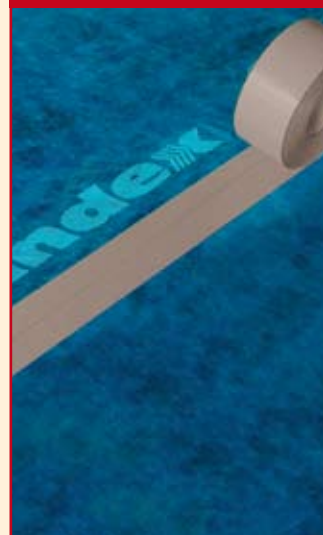
NASTRO  
ADESIVO SIGILTAPE

SIGILTAPE verrà anche usato per sigillare le tubazioni fasciate con FONOCCELL. Ciò eviterà la formazione di ponti acustici derivanti dal possibile percolamento attraverso le sovrapposizioni dell'isolante acustico delle parti più fini dell'impasto.

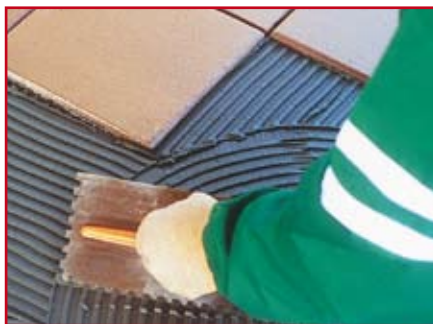
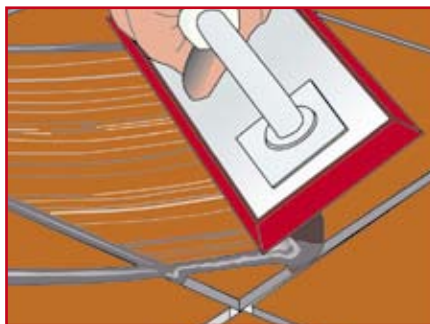
**Posa e stuccatura della pavimentazione.** Dopo stagionatura, sul massetto verrà posato il pavimento per il quale, a seconda del tipo (ceramica, pietra, legno), verrà adottato il collante e il prodotto per le fugature più idoneo secondo le indicazioni INDEX.

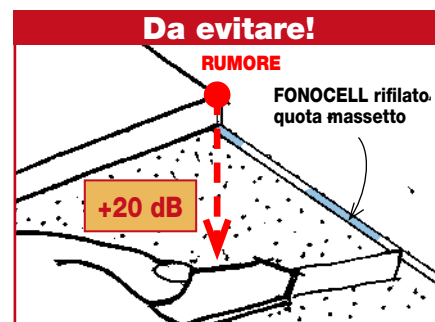
**Eliminazione di FONOCCELL in eccesso.** Rifilare e asportare l'eccedenza di FONOCCELL dal muro solo dopo aver posato e sigillato le fughe del pavimento il FONOCCELL che risulterà essere in eccedenza. Il surplus potrà essere quindi eliminato facilmente con una taglierina. La mancanza di FONOCCELL, dovuto ad un errato rifilo antecedente la posa della pavimentazione, causerebbe il contatto rigido fra pavimento e muro e quindi un ponte acustico penalizzante per il buon esito dell'isolamento acustico.

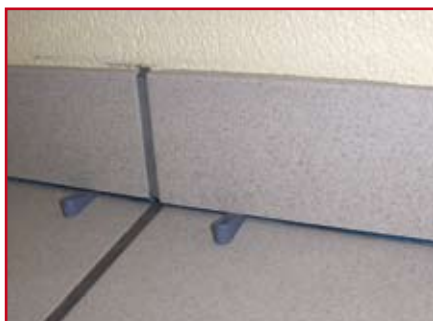
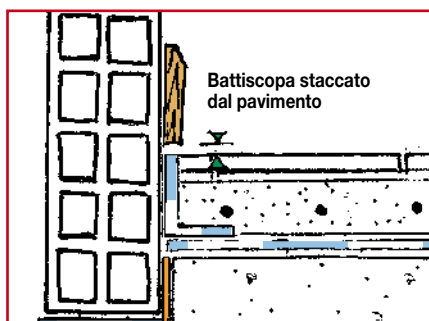
**Posa del battiscopa.** Il battiscopa deve essere posato staccato dalla pavimentazione. Un eventuale contatto del battiscopa con il pavimento causerebbe un ponte acustico danneggiando la riuscita dell'isolamento acustico nell'entità di 3÷4 dB nel caso in cui il battiscopa fosse in legno, ma addirittura di 20 dB nel caso di contatto tra pavimento e battiscopa ceramico.

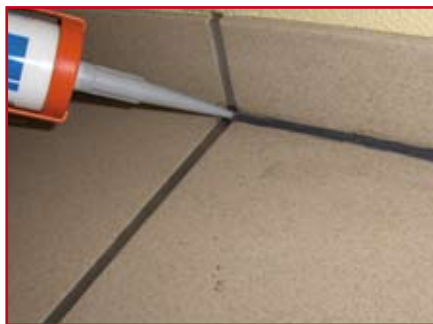
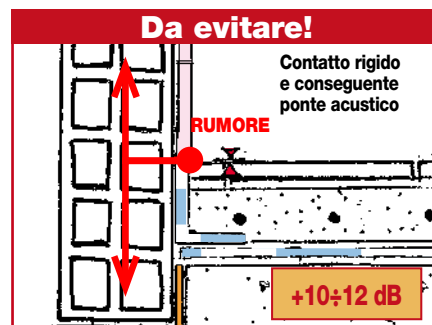
**Sigillatura elastica.** Dopo aver posato il battiscopa o il rivestimento ceramico staccato dalla pavimentazione si potrà disporre un cordolo di sigillatura elastico. Anche in questa ultima fase è da evitare la creazione di contatti rigidi con il pavimento che causerebbe un ponte acustico che penalizzerebbe l'isolamento.

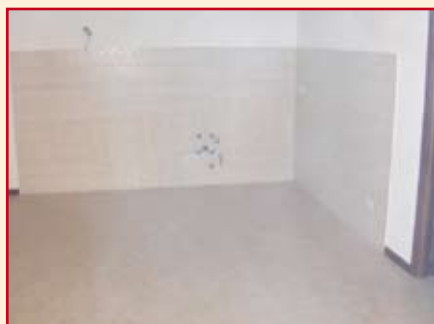
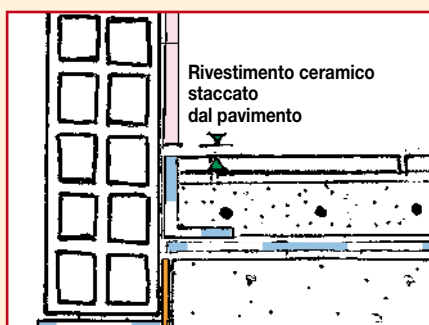
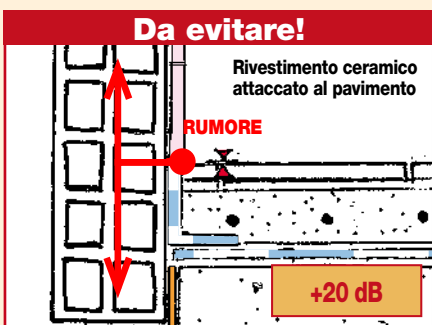
**Posa del rivestimento ceramico.** Posare il rivestimento ceramico della parete staccato dalla pavimentazione. Il contatto rigido del rivestimento con il pavimento causerebbe un ponte acustico che penalizzerebbe l'isolamento fino a 12 dB.

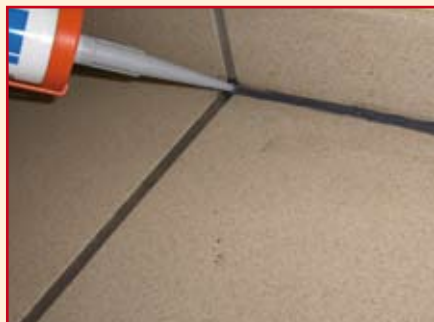
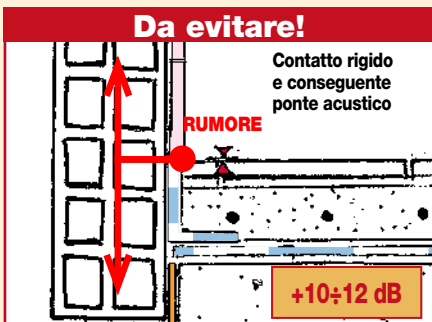
**Sigillatura elastica.** Dopo aver posato il battiscopa o il rivestimento ceramico staccato dalla pavimentazione si potrà disporre un cordolo di sigillatura elastico. Anche in questa ultima fase è da evitare la creazione di contatti rigidi con il pavimento che causerebbe un ponte acustico che penalizzerebbe l'isolamento.

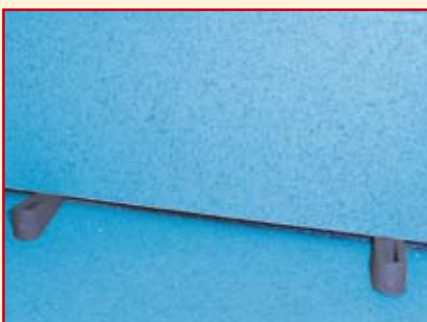
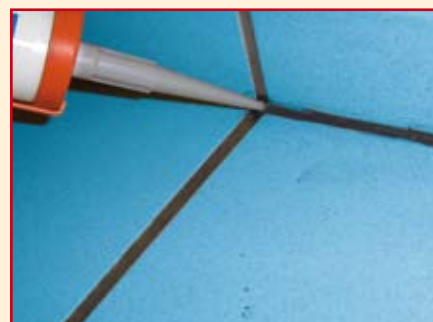
**Posa del rivestimento ceramico.** Come visto in precedenza si deve avere l'accortezza di posare il rivestimento ceramico staccato dalla pavimentazione. Dopo la posa si potrà disporre un cordolo di sigillatura elastica. un eventuale contatto rigido del rivestimento con il pavimento causerebbe un ponte acustico che penalizzerebbe l'isolamento fino a 12 dB.

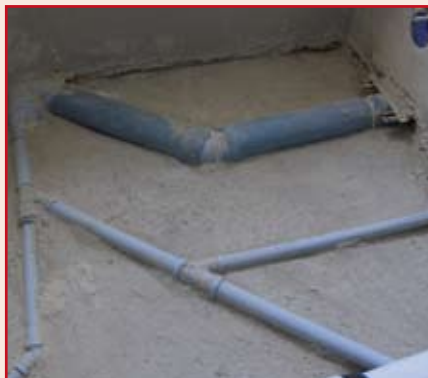
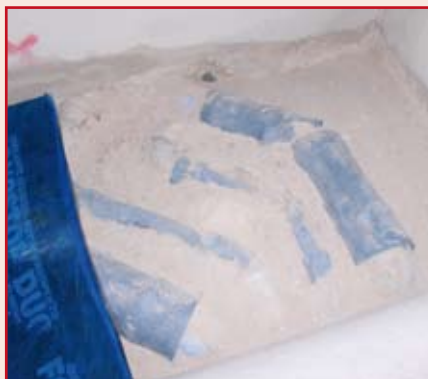
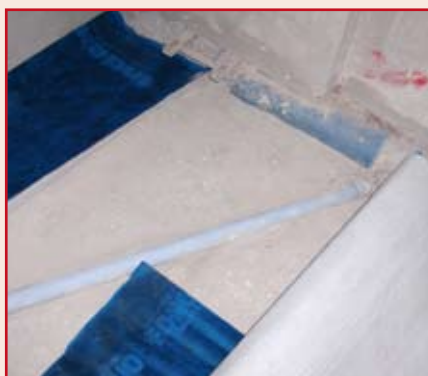
Tale situazione porta con sé una serie di problemi esecutivi che spesso rischiano di modificare o penalizzare fortemente fino a compromettere del tutto, gli interventi di isolamento acustico di elementi di fabbricato. Un caso tipico problematica che si riscontra nelle ristrutturazioni (dove in quel caso la progettazione ha vincoli imposti da quote prestabilite) ma che purtroppo spesso si riscontra anche sulle nuove costruzioni, è

inerente alla mancanza di spessore sufficiente per poter costituire il "doppio massetto", cioè porre l'isolamento al calpestio al di sopra dello strato di livellamento adibito alla copertura degli impianti.

La mancanza dello spessore sufficiente e la scarsa sensibilità o competenza per problematiche annesse all'isolamento al calpestio dei solai, può causare forti penalizzazioni in relazione agli indici acustici richiesti per Legge ( $L'_{n,w}$ ) e creare ulteriori lamentele in relazione alla resistenza meccanica fornita del massetto di allettamento (per questo viene ritenuto opportuno l'inserimento di una rete di armatura) galleggiante ed avente spessori differenti in concomitanza di avvallamenti o sporgenze dello strato di ricoprimento delle tubazioni.

Considerando l'impossibilità di avere uno spessore sufficiente in sede di progetto, si ritiene molto importante suggerire per le casistiche appena presentate, un'ulteriore possibilità di ripristino delle corrette condizioni di posa, attraverso la creazione di guscie in malta aventi elevato raggio di curvatura per fare in modo che lo strato isolante sia appoggiato stabilmente sul supporto costituito dal sottofondo. Fatto questo sarà importante armare il massetto di allettamento ponendo maggior cura (eventuale inserimento di un ulteriore "ponte di armatura") dove la sezione del massetto stesso, tenderà ad assumere spessori preoccupanti (al di sotto dei 3 cm).

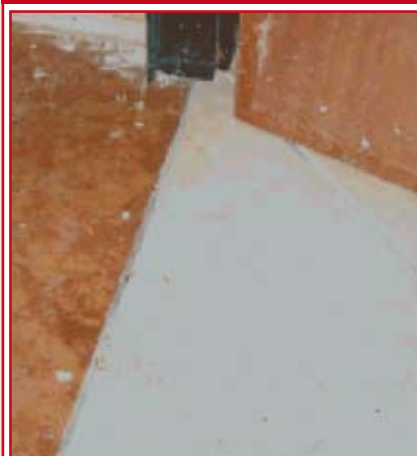
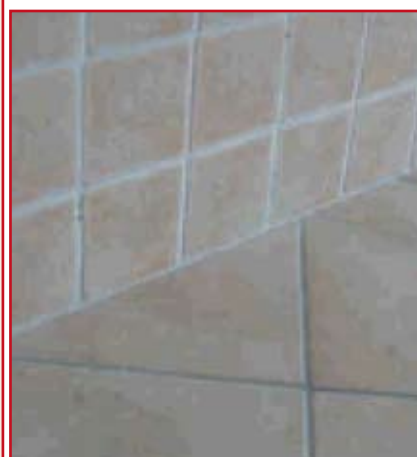
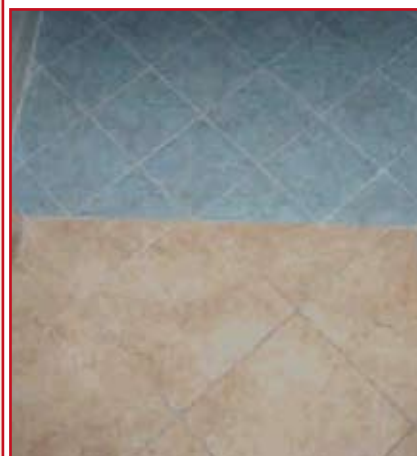
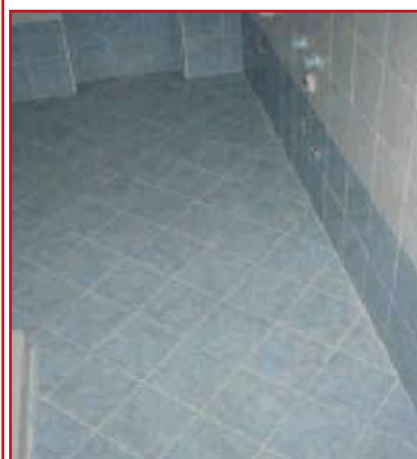
Sono ampiamente visibili i contatti rigidi presenti in corrispondenza delle soglie e tra pavimento e rivestimento dell'angolo cottura ricavato nel soggiorno sede del rilievo fonometrico

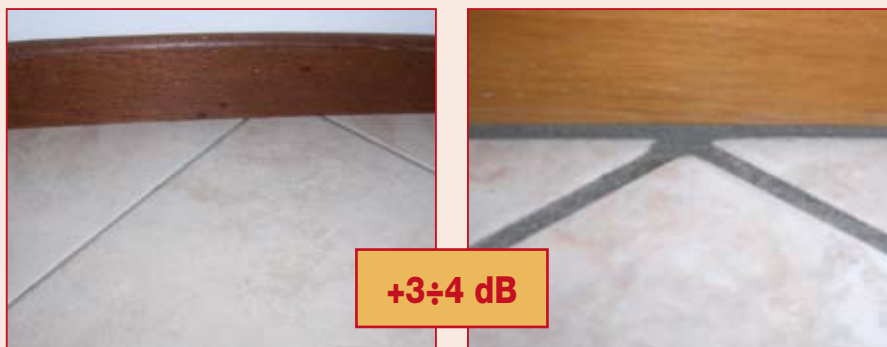
La posa dello zoccolino in legno in perfetta aderenza al pavimento, può essere causa di penalizzazioni anche di 3÷4 dB. Se poi lo zoccolino viene sigillato con malta le perdite possono assumere proporzioni maggiori.

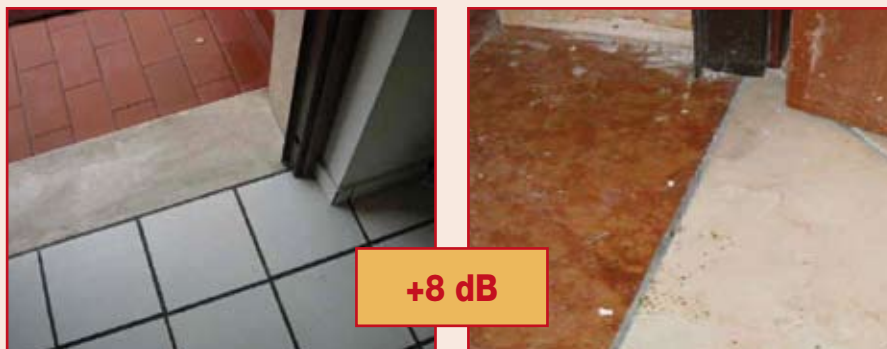
La mancanza di un giunto elastico tra la soglia della porta di ingresso e la pavimentazione interna dell'alloggio, (allo stesso modo per l'eventuale porta finestra verso la terrazza) crea un ponte acustico che può causare penalizzazioni di anche 8 dB.

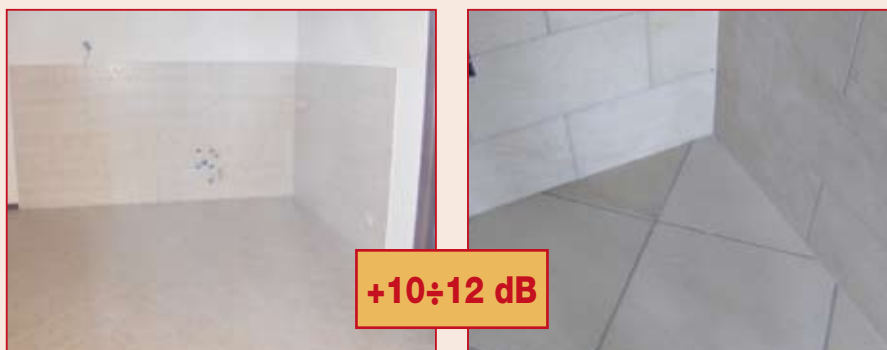
Il rivestimento dell'angolo cottura del soggiorno rigidamente connesso con il pavimento, può comportare penalizzazioni dipendenti dalla superficie del contatto, tali penalizzazioni sull'indice  $L'_{n,w}$  possono arrivare anche a 12 dB.

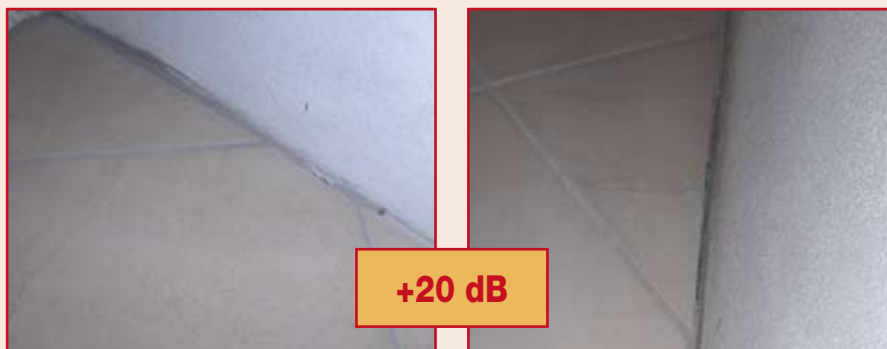
Il battiscopa rigidamente connesso con il pavimento o il pavimento rigidamente connesso alle pareti, può comportare penalizzazioni dipendenti dalla superficie del contatto, tali penalizzazioni sull'indice  $L'_{n,w}$  possono arrivare a superare i 20 dB.
